Aito Talotekniikka Oy

# Kotien sähköturva 2024

Raportti

Helmikuu 2024

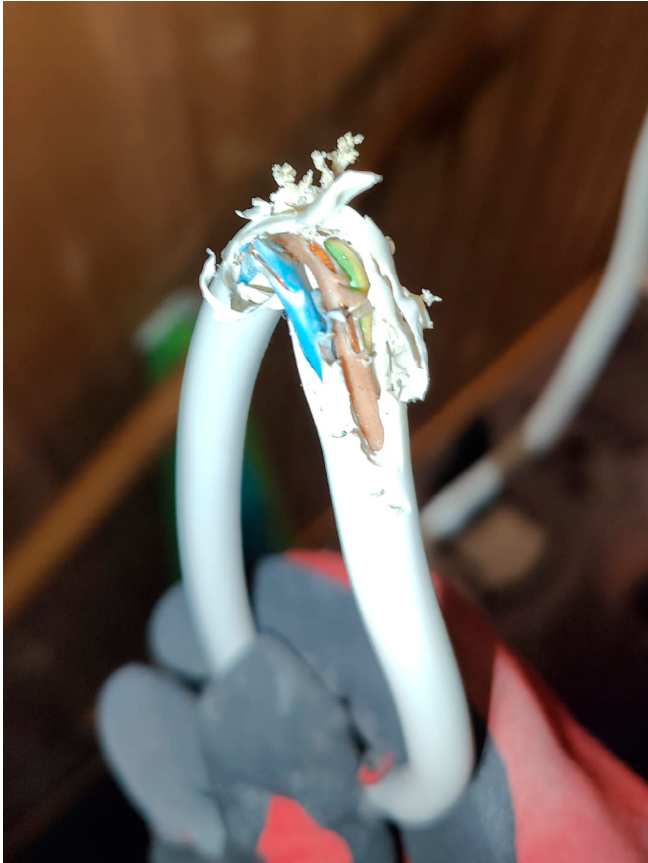
*Kuva 1. Jonkin väliin jäänyt tai jotain vasten hiertynyt kaapeli, joka on sen vuoksi eristevikainen.*

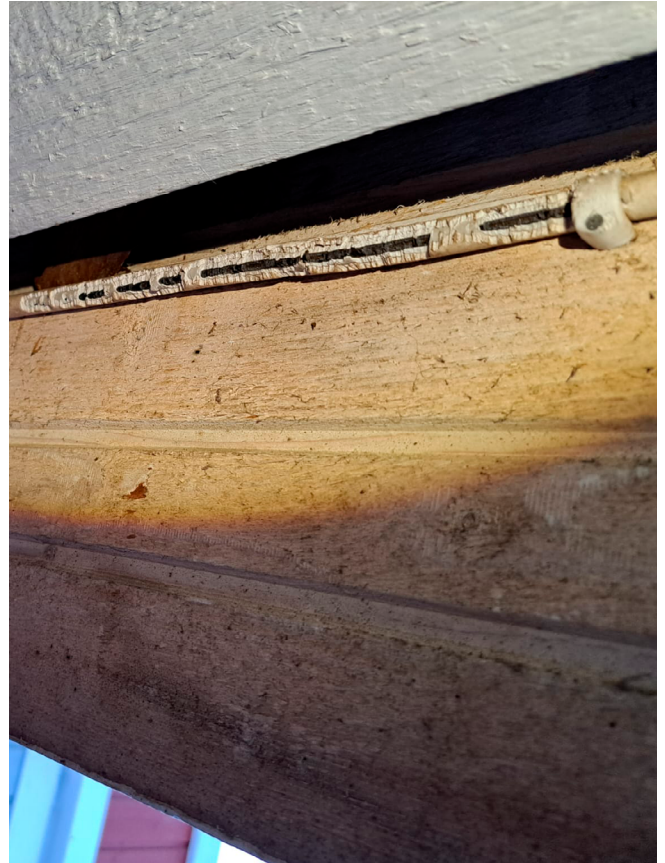
Eristeviat, esimerkiksi murtuneet eristeet tai jyrsijöiden aiheuttamat vauriot, voivat johtaa sähkövuotoihin tai oikosulkuihin, mikä lisää tulipalon vaaraa ja sähköiskun riskiä. Eristeet hapertuvat ajan saatossa, ja usein kyseessä onkin luonnollinen kuluma. Kuvassa 1 on lieden tai pesukoneen kaapeli, joka on jäänyt jonkin väliin tai hiertynyt jotain vasten. Kuvassa 2 nähdään jyrsijän suurilta osin syömä kaapeli.

*Kuva 2. Jyrsijän syömä kaapeli.*

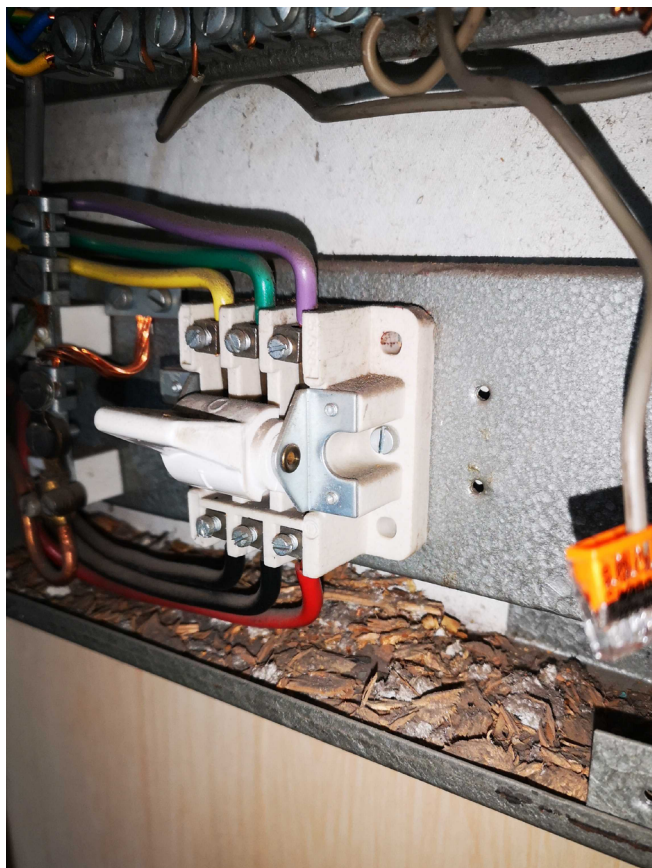
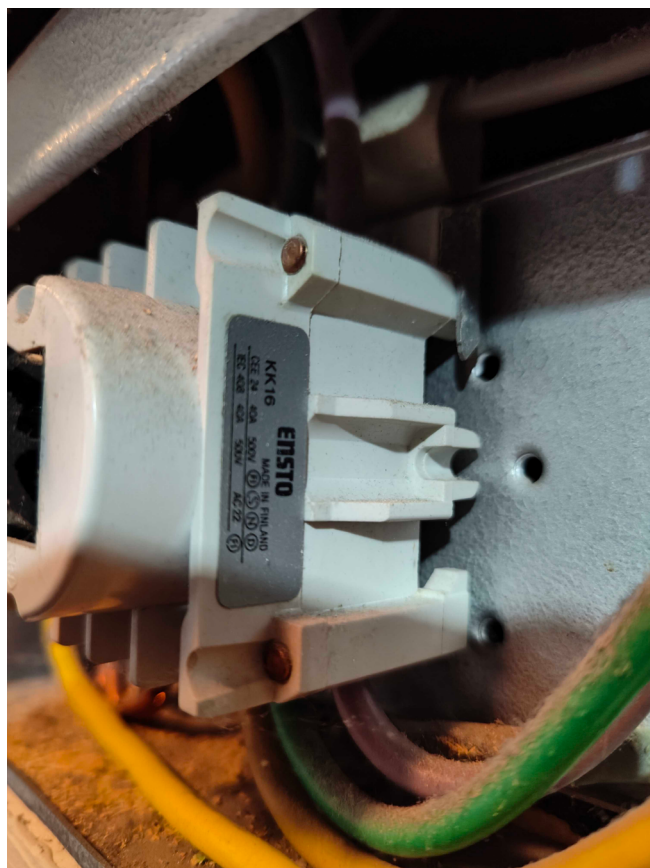
Kuvat 3 ja 4. Sähkökeskuksessa sinne kuulumatonta materiaalia eli pölyä ja roskaa.

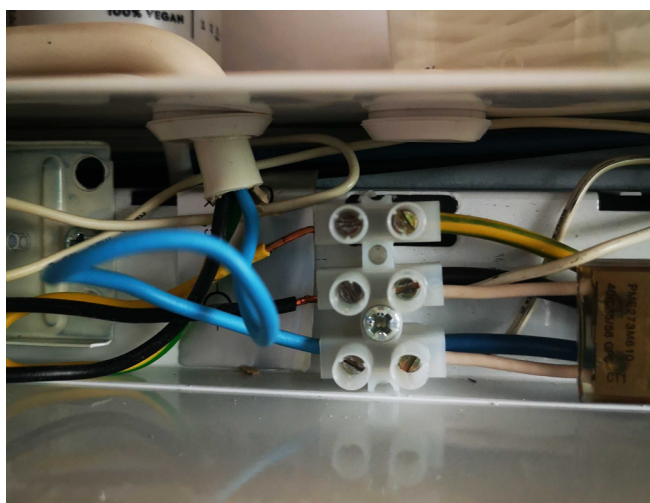
Löysät liitokset voivat aiheuttaa huonon sähkökontaktin, joka voi johtaa komponenttien ylikuumenemiseen ja tulipaloihin tai sähkökatkoksiin. Lisäksi ne voivat aiheuttaa sähkölaitteiden rikkoutumisia. Esimerkiksi pistorasiassa löysä liitos voi olla oireilematta vuosikaudet, kun pistorasiassa ei ole kuormaa eli jotain sähkölaitetta kiinni. Kun kuormaa tulee, liitokseen voi syntyä pieniä valokaaria jotka syövät johdinta. Mikäli lähetyvillä on lisäksi helposti syttyvää materiaalia, on paloturvallisuusriski merkittävä. Kuvassa 5 on WC:n peilikaapin valaisimen löysä kytkentä.

Kuva 5. WC:n peilikaapin valaisimen löysä kytkentä.

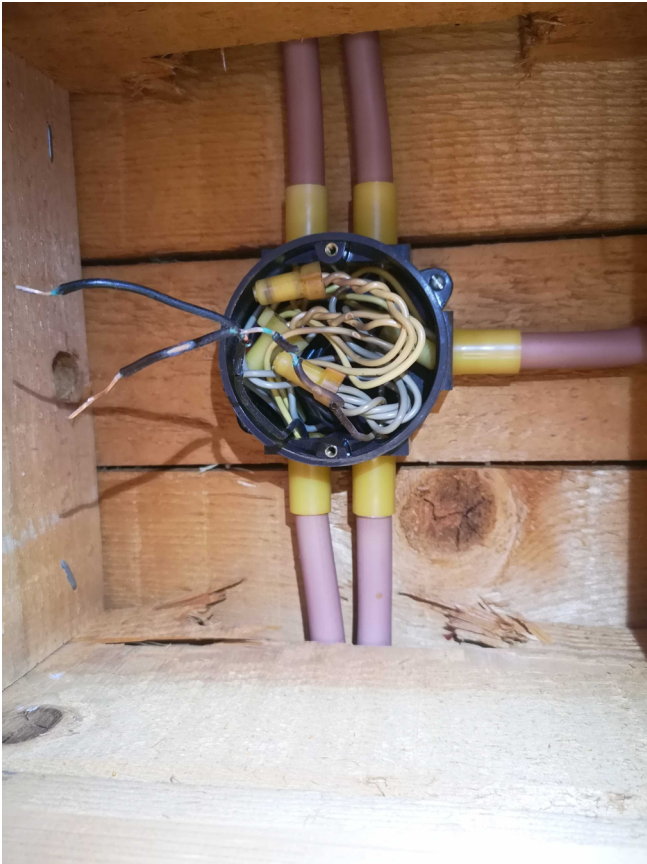
*Kuva 6. Jakorasiassa tummuneita johtimia, joiden eristeet murenevät.*

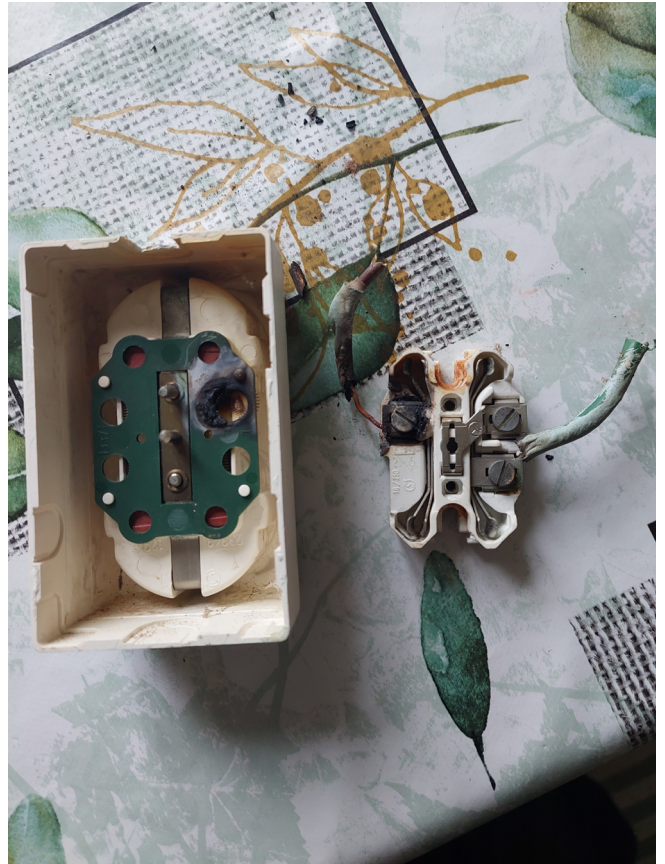
*Kuva 7. Keittiön pistorasia, joka on alkanut todennäköisesti löysän liitoksen vuoksi savuamaan.*

“Keittiön pistorasia oli vaurioitunut löysän liitoksen takia. Asiakas oli itse huomannut kun pistorasiasta oli noussut savu ja oli poistanut käytöstä kyseisen pistorasian.” (1920-luvun talo)

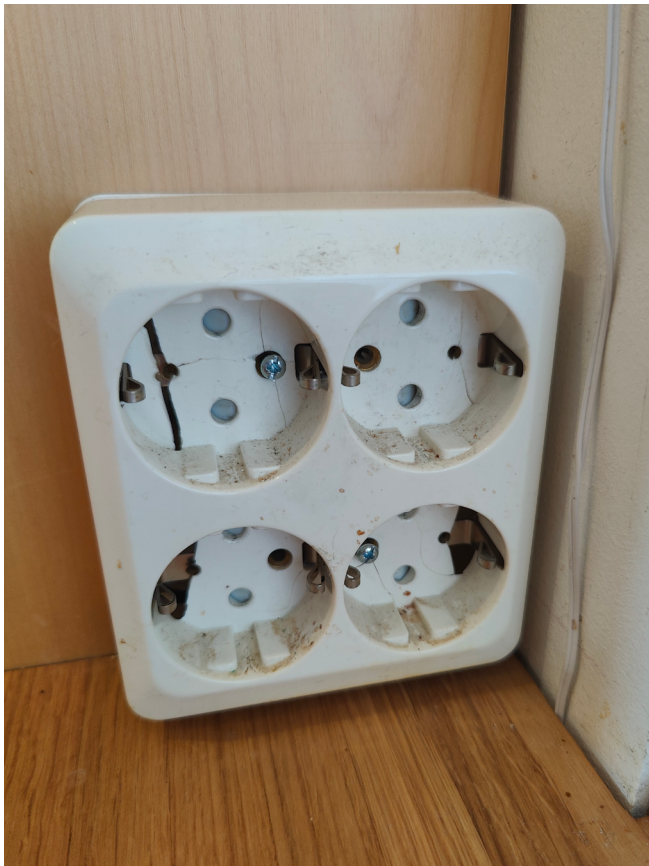
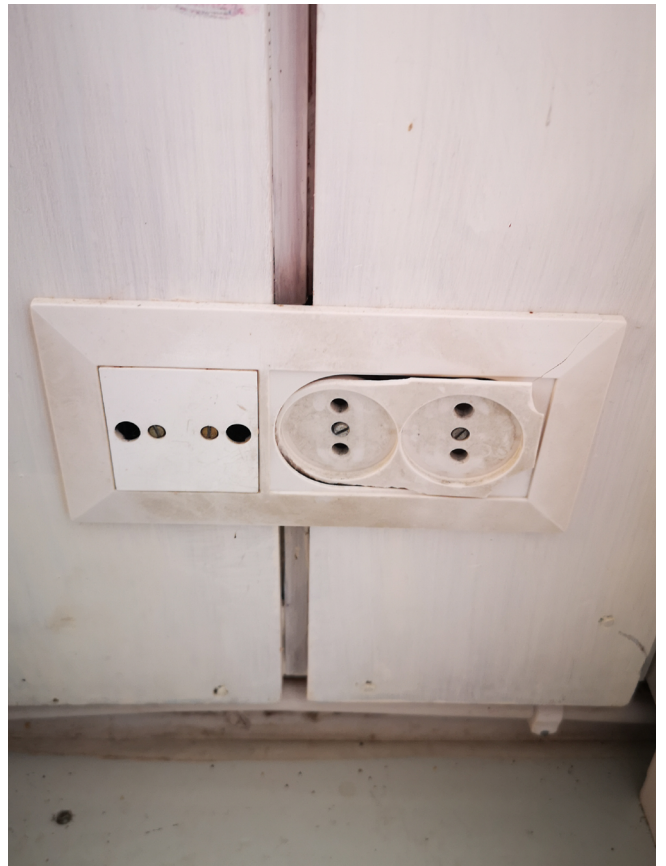
Kuvat 8 ja 9. Rikkoutuneita pistorasioita.

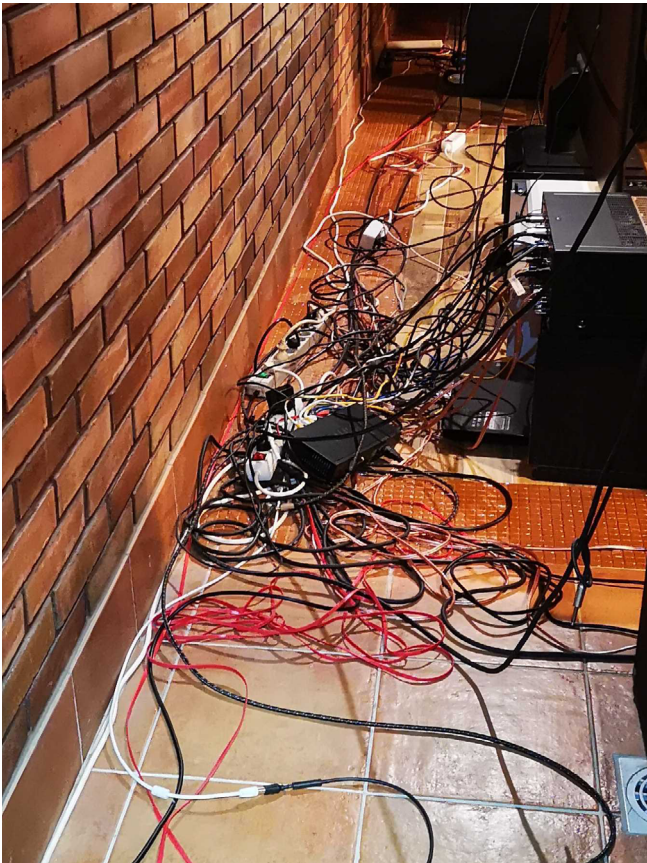
Kuvassa 10 nähdään viisi jatkojohtoa ketjutettuna toisiinsa TV-järjestelmän takana. Jatkojohdoissa on useita sähkölaitteita kiinni, ja ylikuormituksen riski on suuri. Kuvassa 11 on yksi kuvan 10 jatkojohdoista lähikuvassa. Jatkojohto on rikkoutunut.

Kuva 10. Viisi jatkojohtoa ketjutettuna toisiinsa.

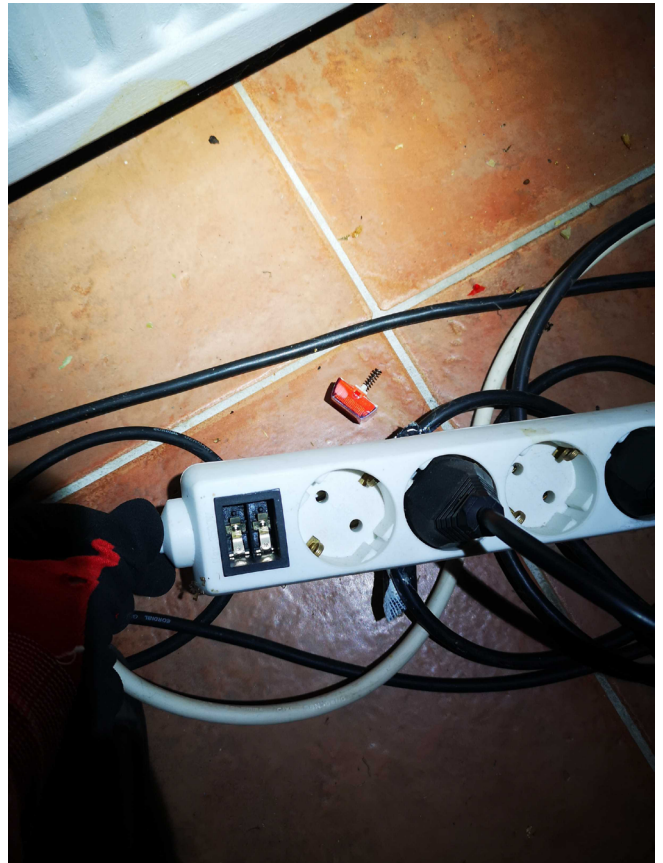
Kuva 11. Yksi kuvan 10 jatkojohdoista, joka on vaurioitunut.

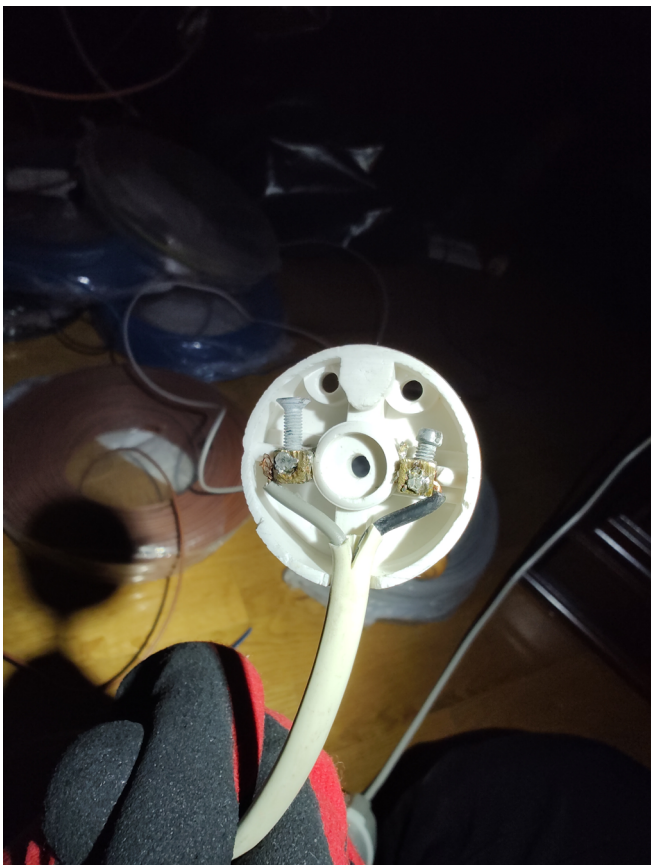
Kuvassa 12 nähdään selvästi itse tehty pistotulppa, joka on rakennettu, jotta ollaan saatu kaapin taakse mahdollisimman ohut pistotulppa ja kaappi kiinni seinään. Kuvassa 13 on itse tehty valaisinviritelmä.

Kuvat 12. Itse tehty pistotulppa.

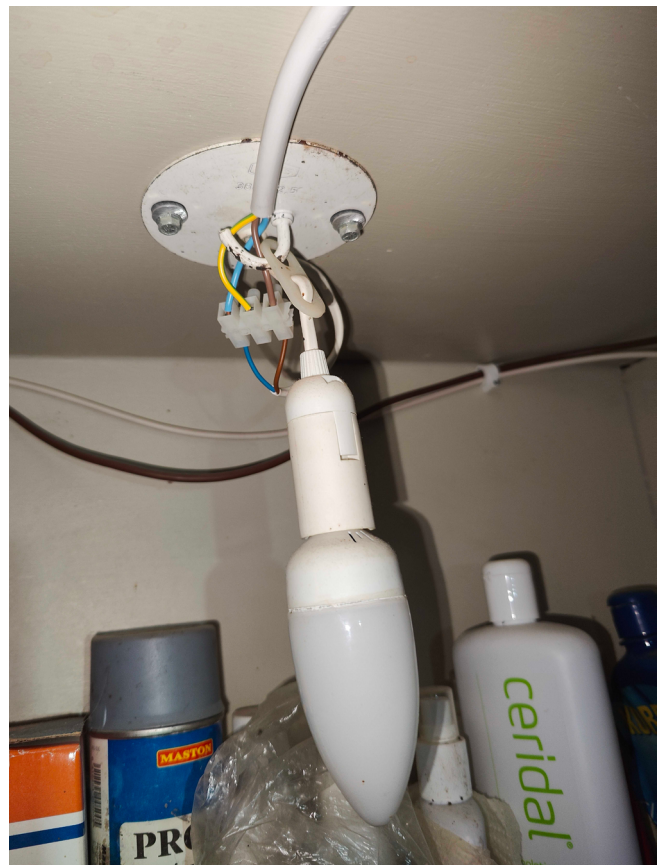
Kuva 13. Itse tehty valaisin.

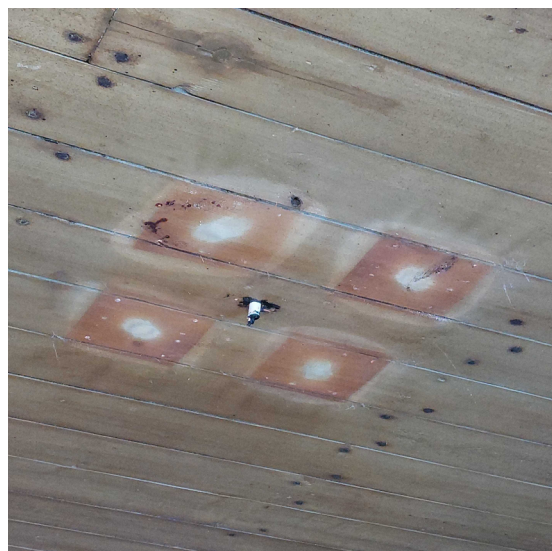
“Katosta poistettiin 5kpl valaisimia, joiden liittimet ja johtimet olivat vaurioituneet lämmön vaikutuksesta. Yhdessä kuvassa (Kuva 15) on nähtävissä näiden valaisimien aiheuttamaa tummentumaa katossa.” (1800-luvun talo)

Kuva 15. Valaisimien aiheuttama tummentuma katossa.

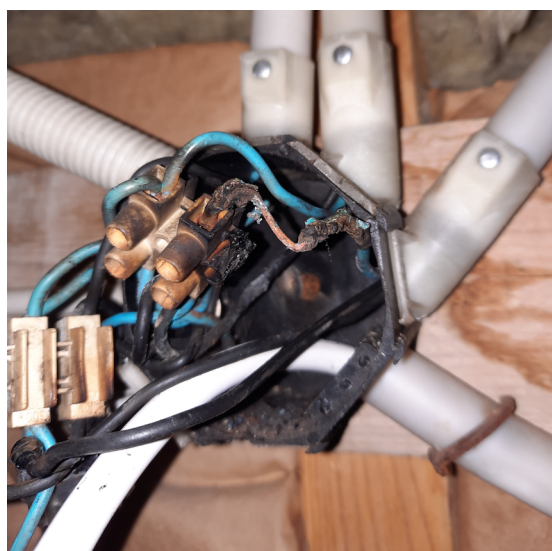
“Löysästä liitoksesta johtunut palon alku (Kuva 16) vinttitilassa josta [tulipalo] olisi helposti päässyt leviämään rakenteisiin huomaamatta. Rasia oli vielä ilman kantta.” (1940-luvun talo)

Kuva 16. Löysästä liitoksesta johtunut palon alku.

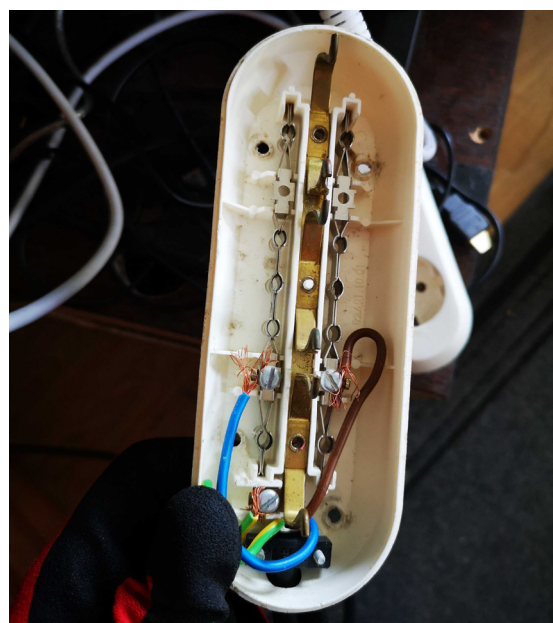
Kuva 17. Ei-ammattilaisen tekemä jatkojohto.

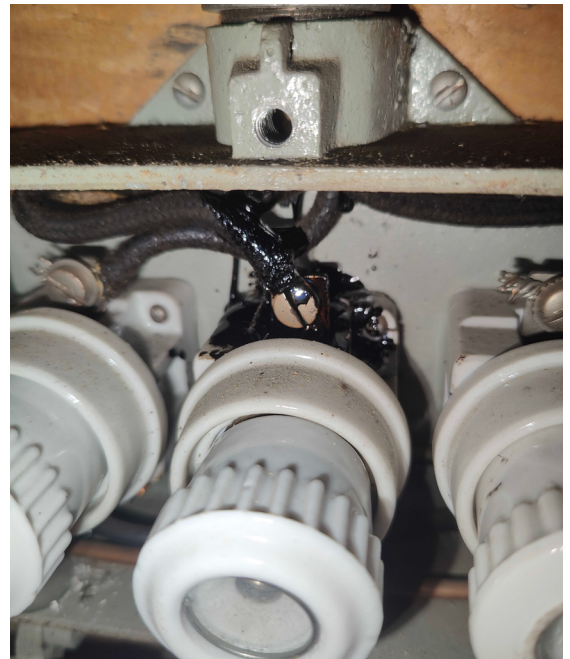
“Pääsulakkeiden päälle oli valunut mustaa tervamaista tököttiä (Kuva 18.) joka aiheutti palovaaran yhdessä murtuneiden pohjakoskettimien ja huonojen liitosten kanssa. Pääsulakkeiden käsittelystä aiheutui kipinöintiä.” (1950-luvun talo)

*Kuva 18. Keskuksessa pääsulakkeiden päälle valunutta epämääräistä mustaa ainetta.*

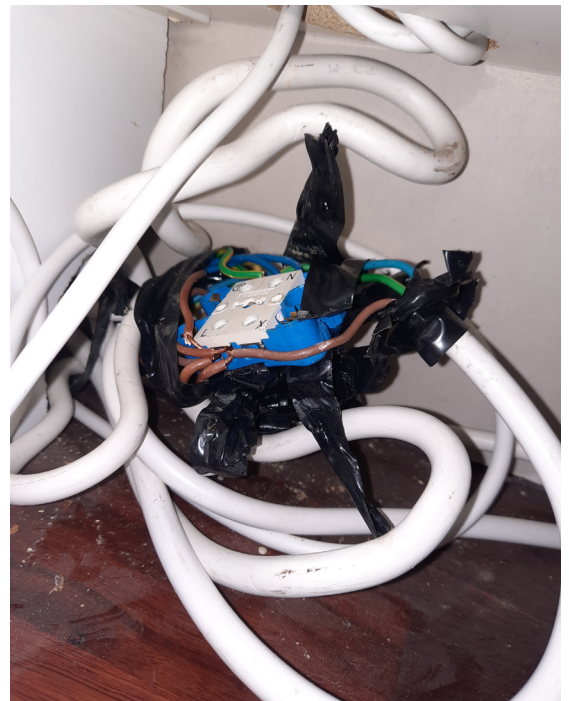
*Kuva 19. Pistorasian runkoa käytetty johtimien jakajana.*
