# Kotien sähköturva 2026

## Raportti

Heinäkuu 2026

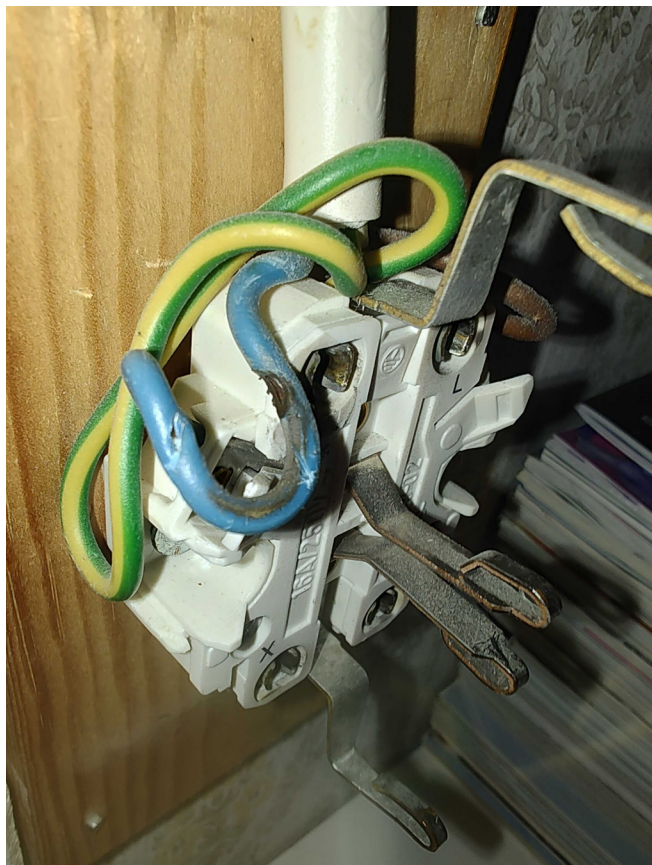
Kuva 1. Eristevikainen pistorasia - johdot kosketavissa rakenteissa.

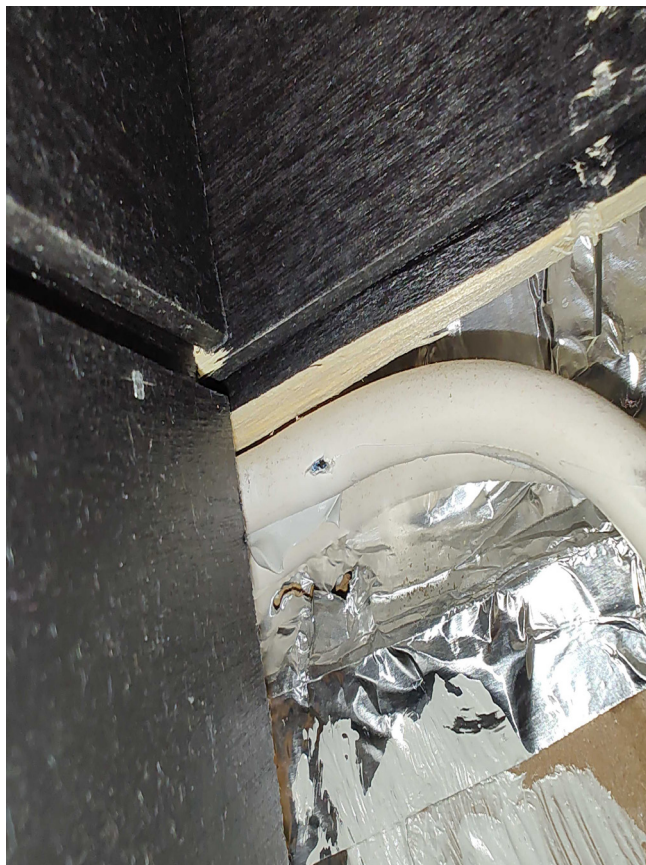
Kuva 2. Kiukaan kaapeli vaurioitunut.

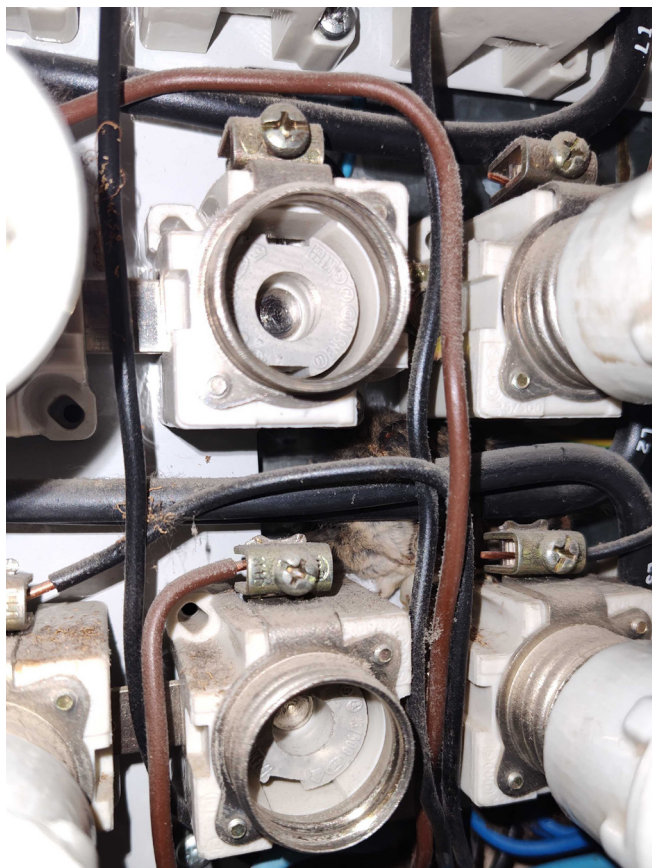
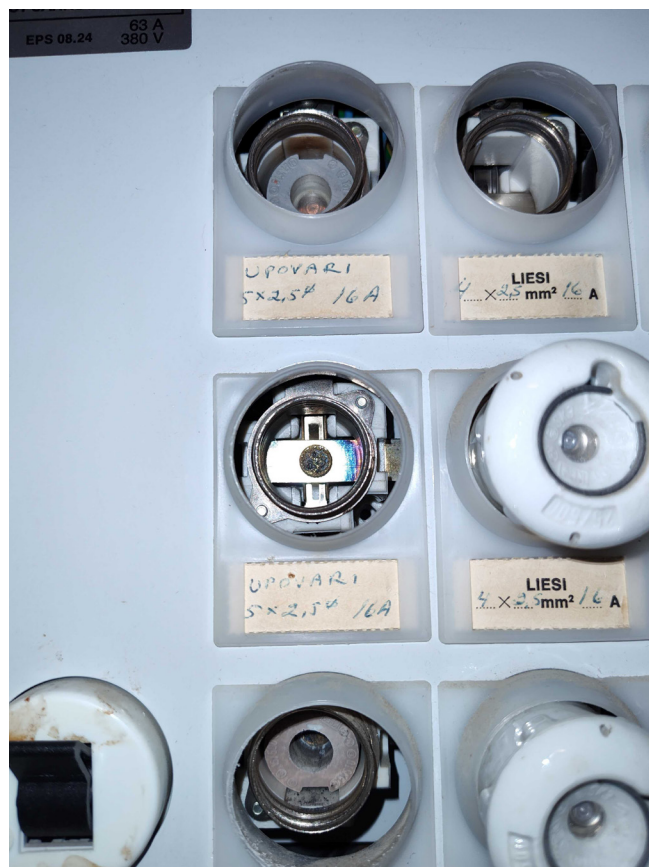
Kuvat 3 ja 4. Sähkökeskuksessa hiirenpesä ja sulakekeskuksessa murtuneet sulakepohjat.

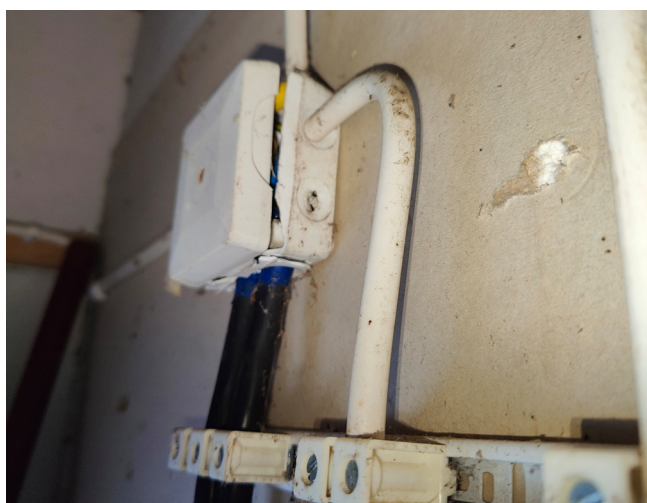
Kuva 5. Hajoamispisteessä oleva jakorasia, liitokset ovat rapistuneet ja rakenne hajonnut.

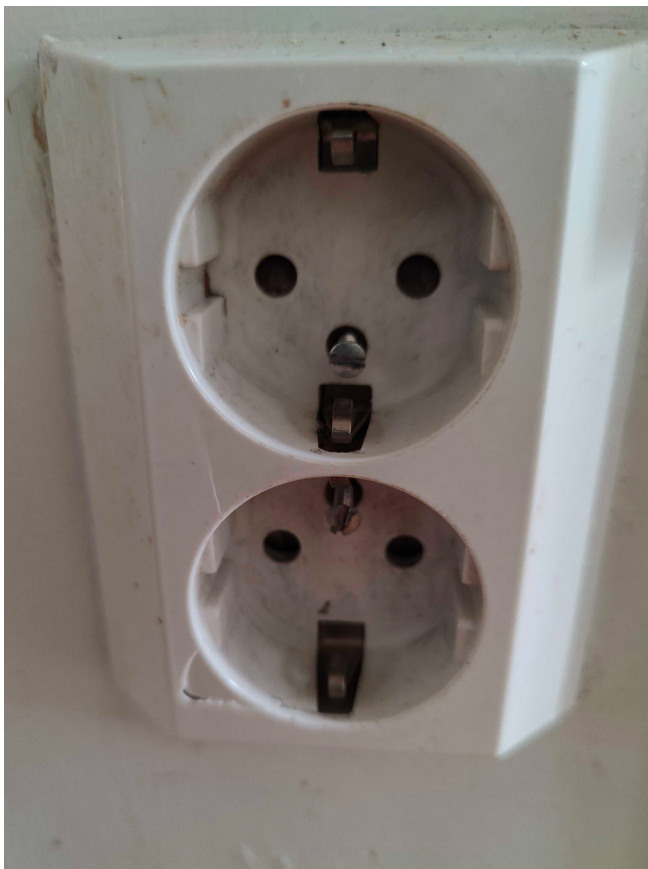
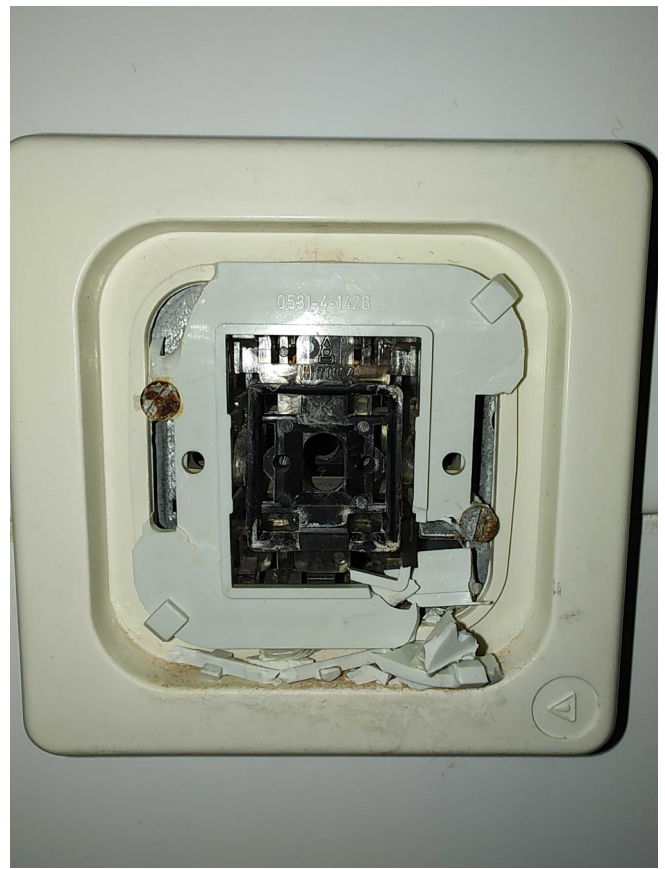
Kuvat 8 ja 9. Rikkoutuneita sähkökalusteita. Pistorasia ja kytkin haurastuneet käyttökelvottomiksi.

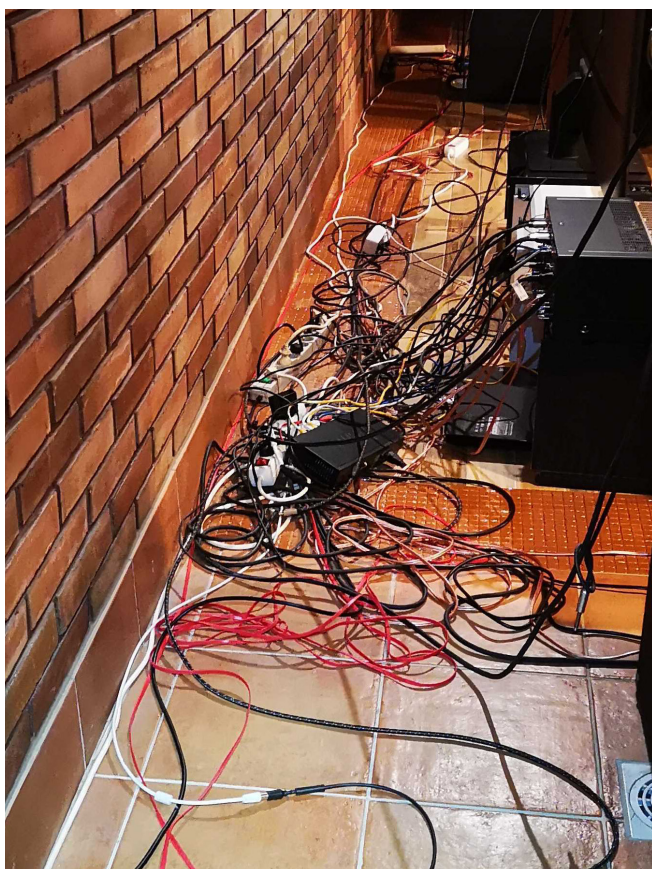
Kuva 10. Jatkojohdot ketjutettuna.

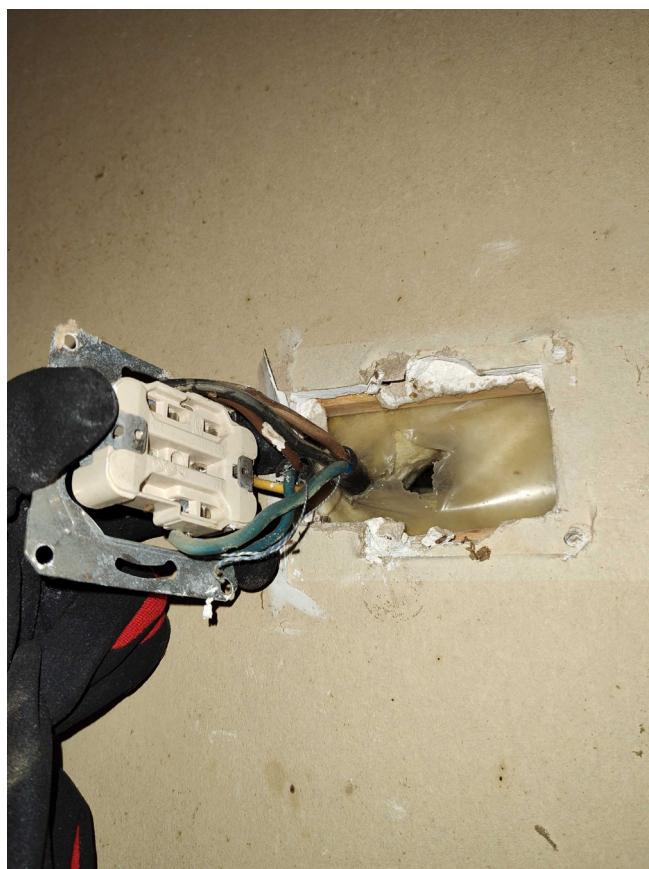
Kuva 11. Rasiaton uppopistorasia jossa johtimet suojaamatta.

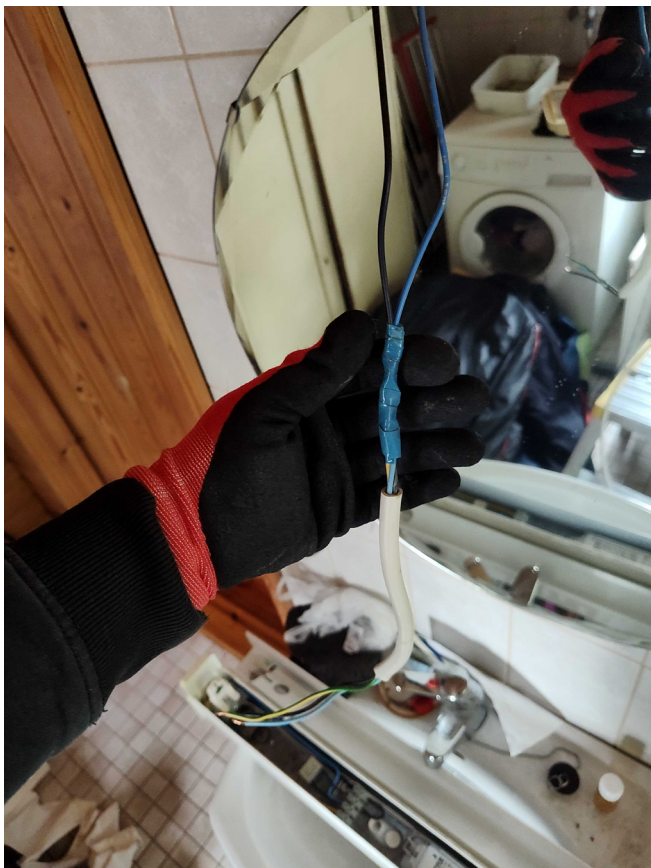
Kuva 12. Teippijatkokset putkesta: ei-ammattilaisen tekemä liitos.

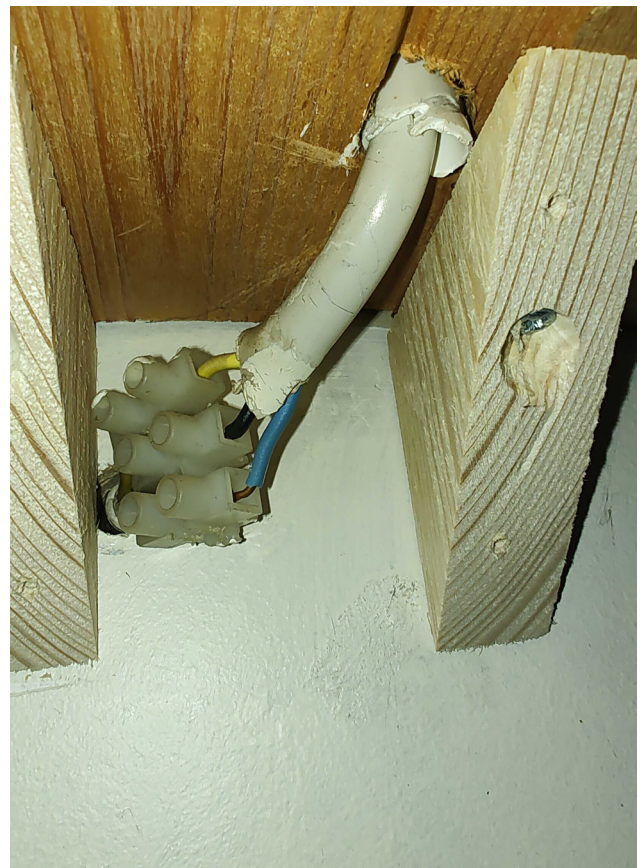
Kuva 13. Rasiaton liitos rakenteessa: johtimet suojamatta.

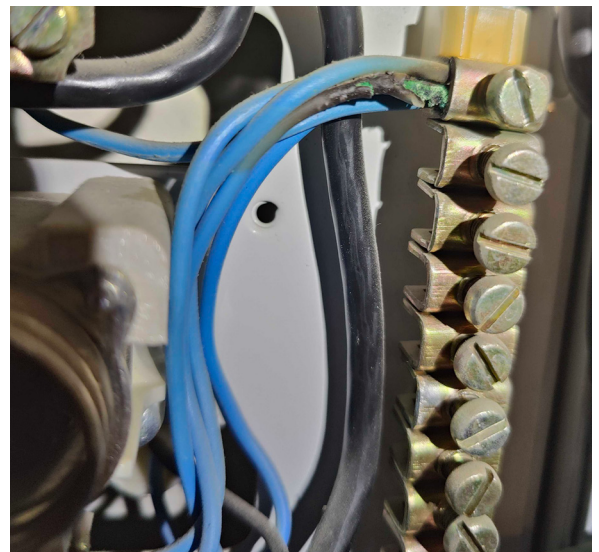
"Keskuksessa oli löysä liitos nollakiskossa joka oli mustunut lämmön vaikutuksesta. Lieden kytkentäkaapelin eristeet olivat hapertuneet."

Kuva 20. Nollakisko mustunut löysän liitoksen aiheuttaman lämmön vaikutuksesta.

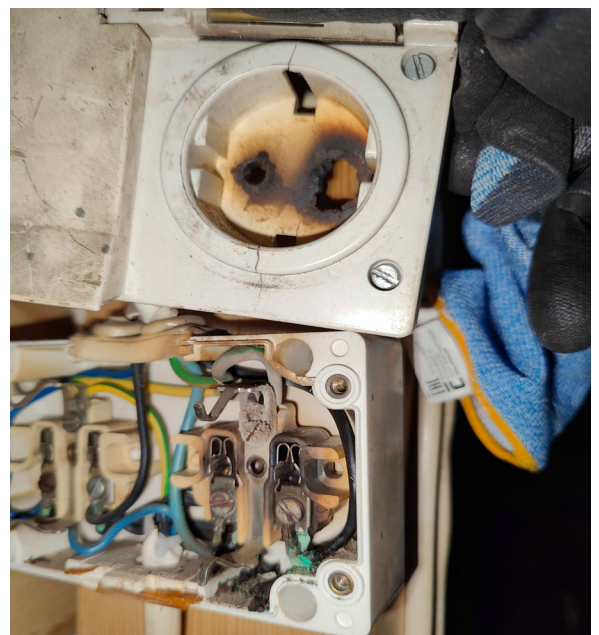
"Hiiltynyt pistorasia, joka oli ilman kantta meidän saapuessa paikalle."

Kuva 22. Täysin hiiltynyt pistorasia, löysä liitos on aiheuttanut ylikuumenemisen.

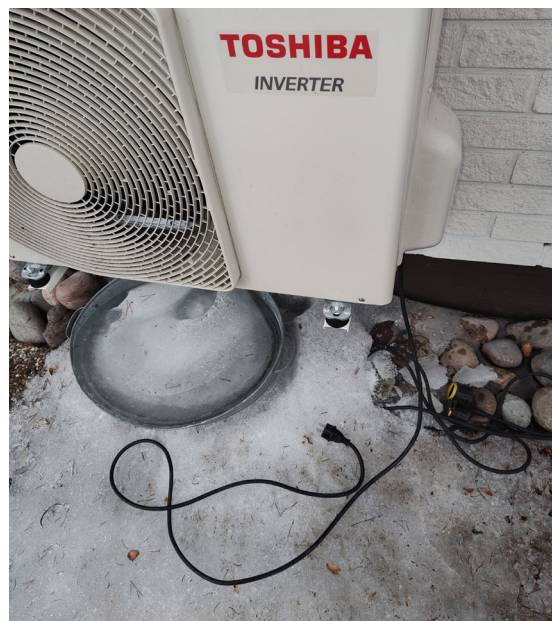
"Ilmalämpöpumppu oli vedetty jatkojohdolla tolppa-pistorasiasta. Jatkojohto pötkötti jään sisällä."

Kuva 23. Ilmalämpöpumpun jatkojohto jäässä ulkona.

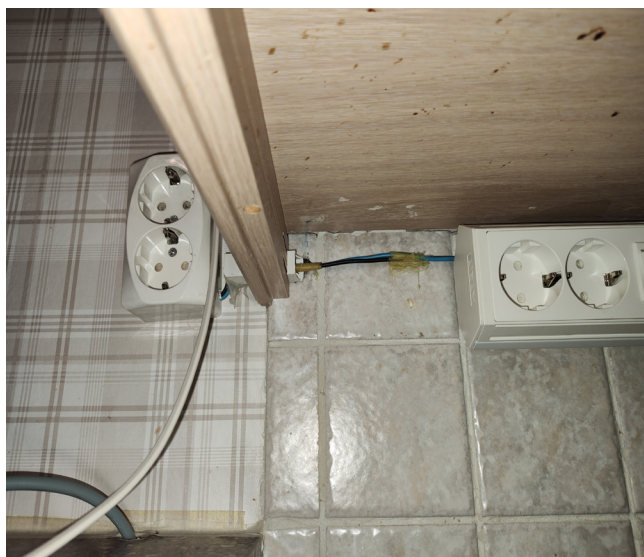
Kuva 25. Keittiön lisätty pistorasia ilman johtimien kuorta — ei-ammattilaisen tekemä.

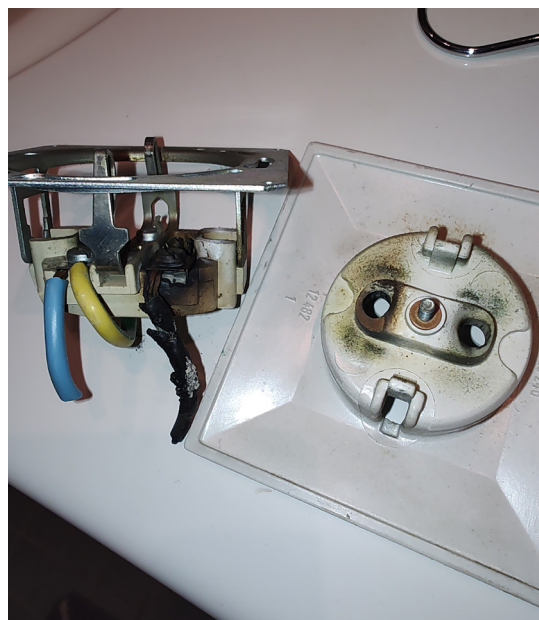
Kuva 24. Löysän liitoksen aiheuttama hiiltynyt pistorasia.

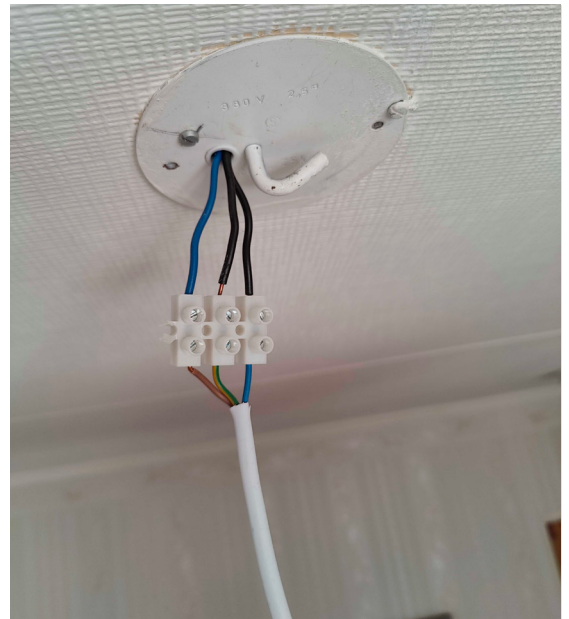
"Ainoana vaaranpaikkana oli asiakkaan itse kytkemä valaisin, jossa vaihe oli kytketty maadoitusliittimeen. Metallinen valaisimen runko oli jännitteinen."

Kuva 26. Asiakkaan itse kytkemä valaisin ilman kojerasiaa — vaihe maadoitusliittimeen kytkettynä.

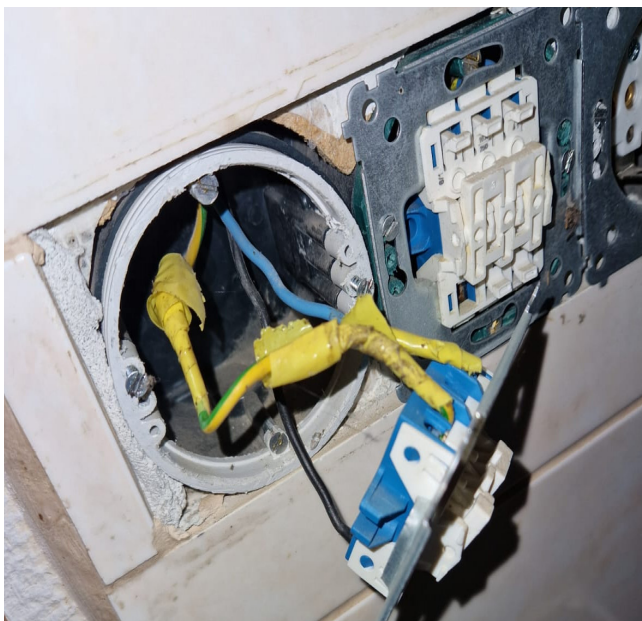
"Keviä käytetty vaiheena."

Kuva 28. Avoin kytkentärasia — keviä käytetty vaihejohtimena.

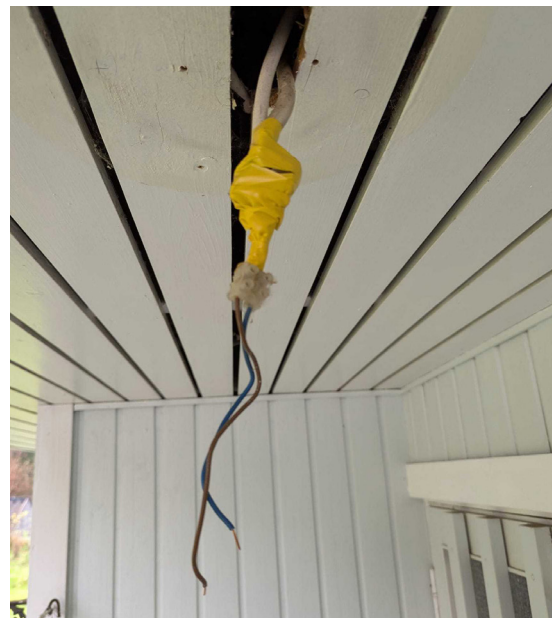
"Ulkona tehty liitosjatkoksia teipin sisälle käärittynä."

Kuva 27. Teipattu liitosjatkos ulkokaton alla roikkuvissa johtimissa.

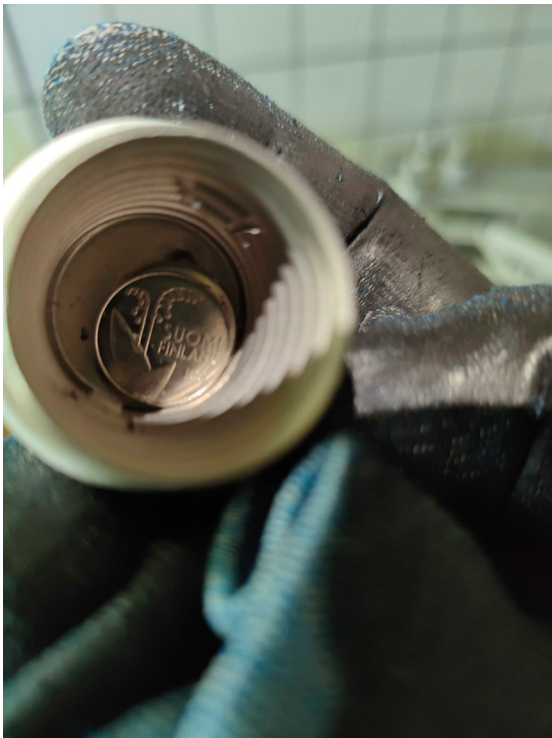
”Yhdellä sulakkeella oli käytetty kolikkoa, jotta sulake ylettäisi virtakiskoon (sulakepohjaa ei ollut).”

Kuva 29. Suomalainen kolikko sulakkeen alla korvaamassa puuttuvaa sulakepohjaa.

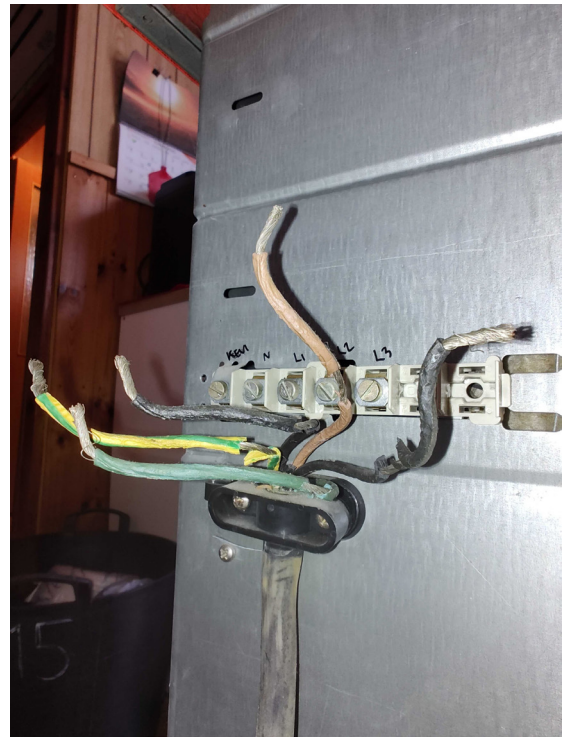
”Keskuksessa oli löysä liitos nollakiskossa joka oli mustunut lämmön vaikutuksesta. Lieden kytkentäkaapelin eristeet olivat hapertuneet.”

Kuva 30. Hapertuneet johtimet keskuksessa — eristeet rapistuneet pitkäaikaisen lämpörasituksen seurauksena.

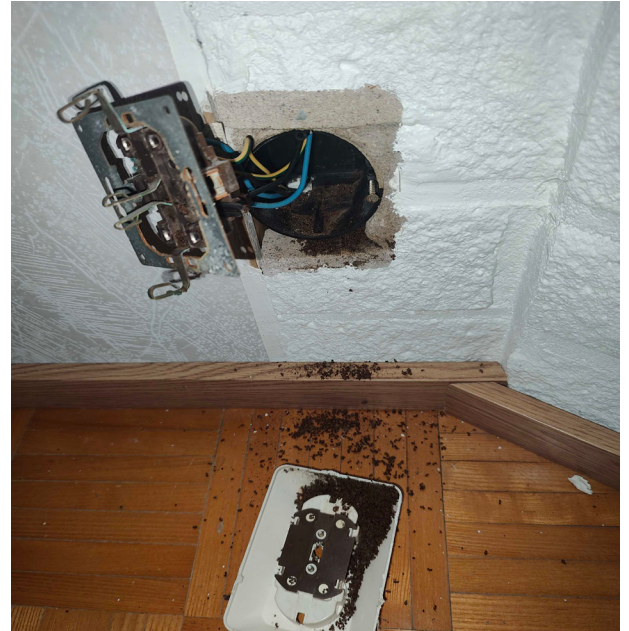
"Pyykinpesukoneen pistorasiassa oli löysä liitos joka oli sulattanut pistorasian muoveja kuumetessaan. Takkahuoneen pistorasiasta löytyi muurahaisyhdyskunta joka aiheutti paloriskin."

Kuva 31. Muurahaisyhdyskunta pistorasiassa — pistorasiasta paljastui myös löysän liitoksen sulattamia muoveja.

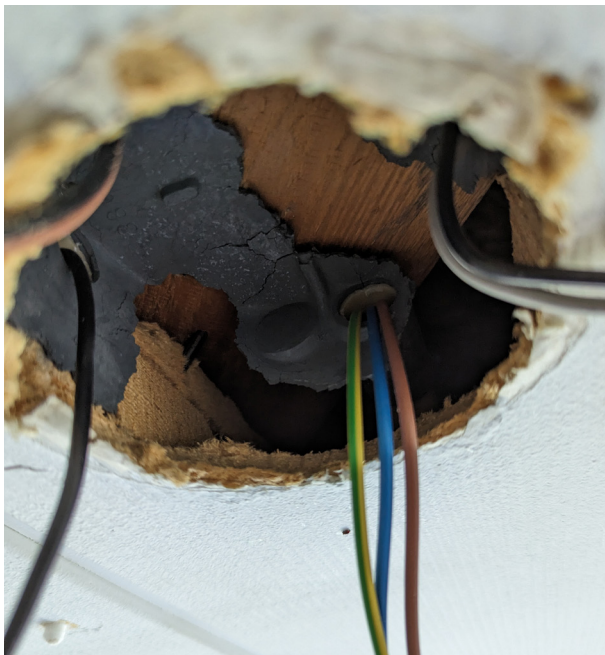
"Rikkoutuneita kattorasioita oli useampi. Maadoitus oli leikattu irti jos sellaista oli."

Kuva 33. Jakorasian paikalla täysin palanut reikä — maadoitukset leikattu irti.

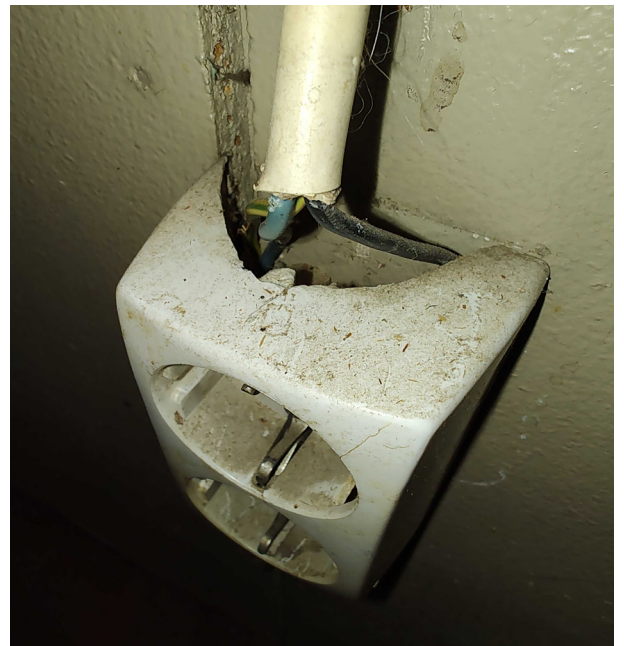
"Kaikki kalusteet olivat huonokuntoisia. Johtimet kosketeltavissa. Lieden töpseli sulanut tuntemattomasta syystä."

Kuva 32. Täysin hajonnut pistorasia, josta johtimet ovat suoraan kosketeltavissa.

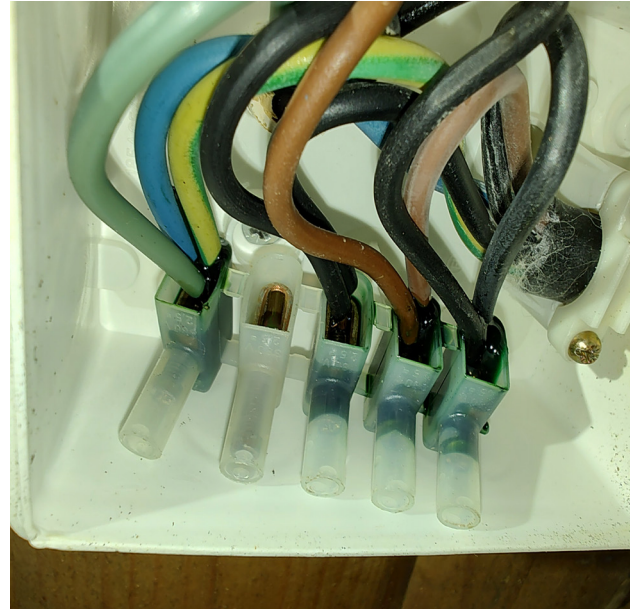
Kuva 34. Mömmökaapelin vihertyneet liittimet — kaapeli valuttaa vihreää liejua vanhetessaan.

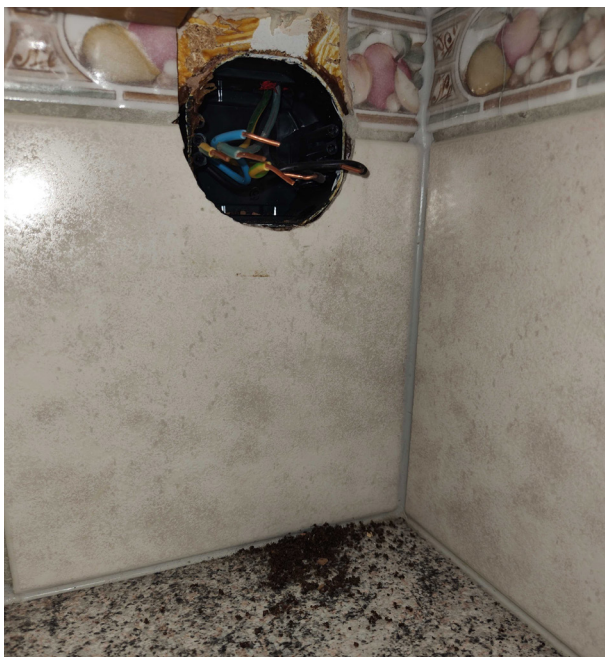
”Keittiön työtason pistorasian sisältä tipahti satakunta kuollutta muurahaista pistorasiaa pois ottaessa.”

Kuva 36. Muurahaisten jätökset levinneet työtason kaakelit peittäen — muurahaispesä pistorasian sisässä.

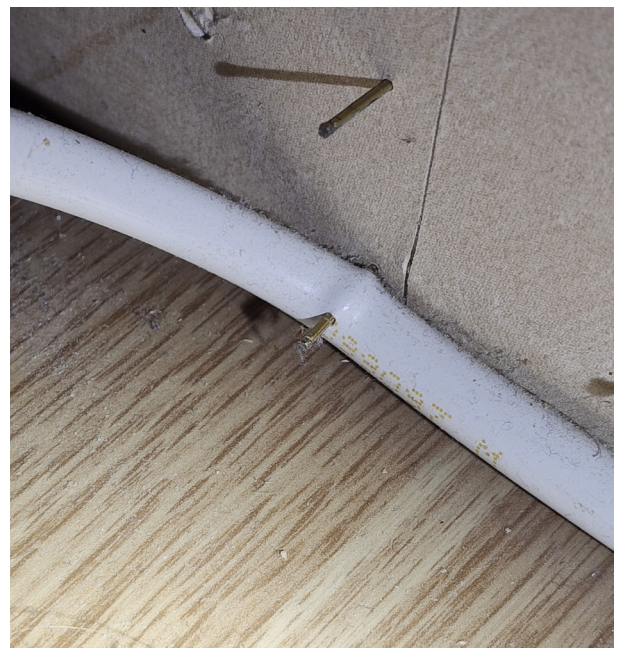
”Pistorasian kaapelista oli vedetty 90-luvulla viimeistelynaulaimella naula läpi ja se oli vaurioittanut kaapelia kupariin asti. Huoneessa oli kuitenkin käytetty hyvin vähäisesti sähköä, joten mitään pahempaa ei ollut päässyt tapahtumaan.”

Kuva 35. Listakiinnike lyöty suoraan kaapelin läpi — 90-luvulta lähtien piilossa ollut riski.

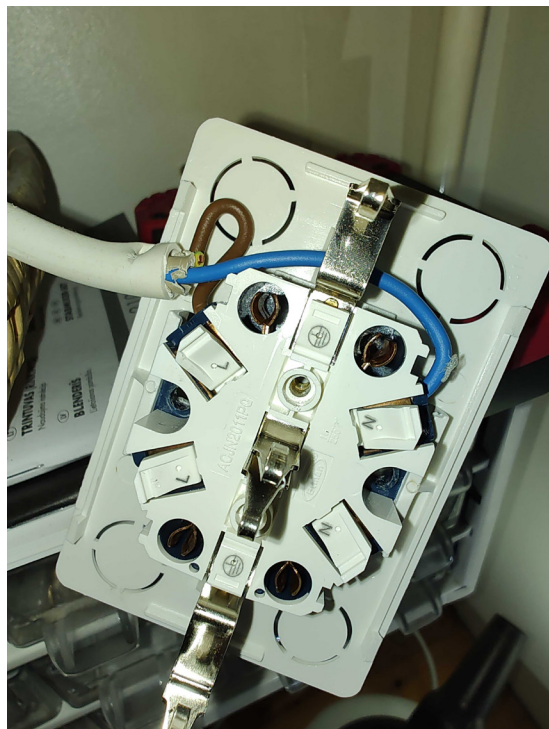
Kuva 19. Kelluva maadoitus — pistorasia josta maadoitusliitin on irrotettu standardien vastaisesti.
