Aito Talotekniikka Oy

# Kotien sähköturva 2024

Raportti

Helmikuu 2024

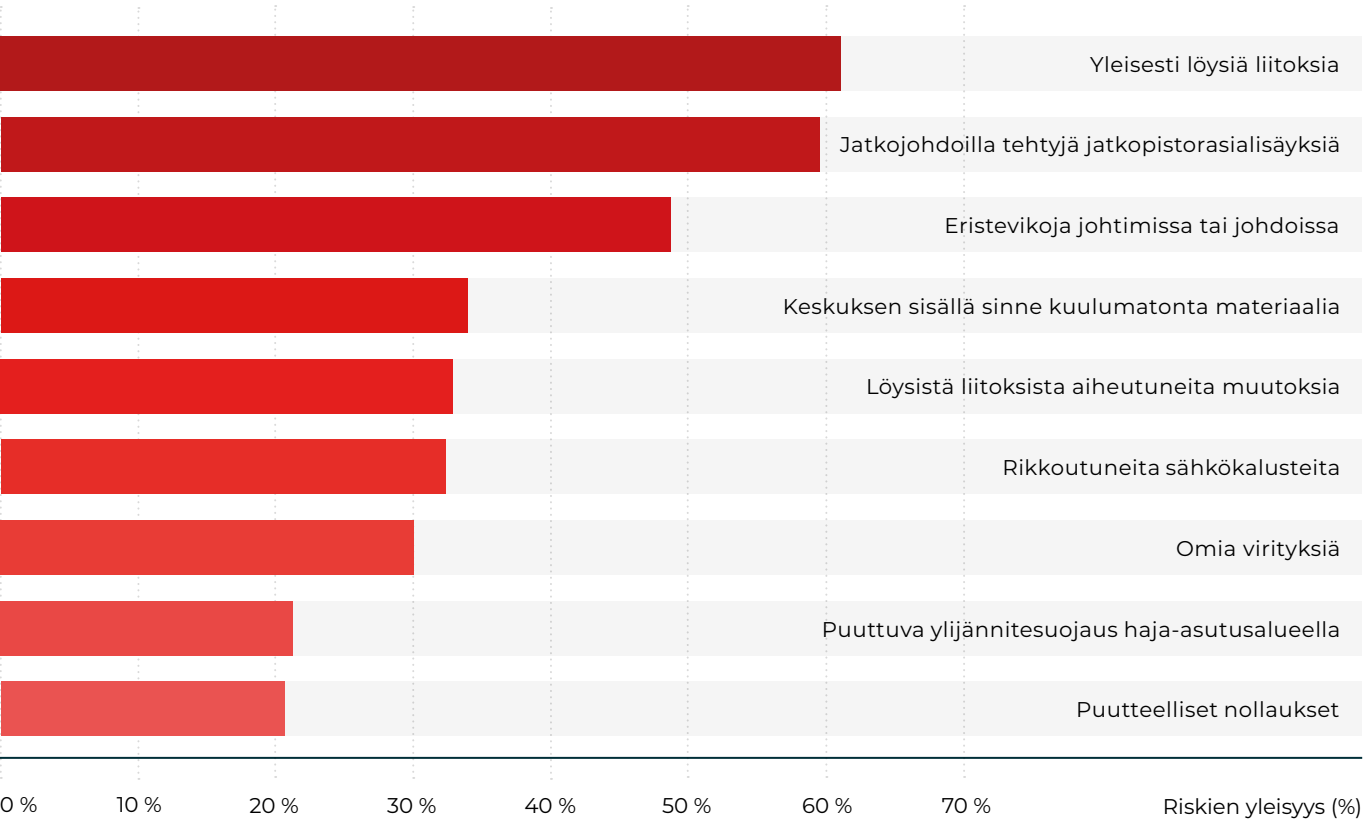
Aidon selvityksessä kartoitettiin yhdeksän eri riskitekijän yleisyyttä liki 300 omakotitalossa, joissa toteutettiin sähkösaneeraus. Keskimäärin kohteista löydettiin liki neljä (3,5) riskitekijää ja riskejä esiintyi käytännössä jokaisessa talossa (97,60 %). Riskejä oli sitä enemmän, mitä vanhempi talo oli kyseessä.

Kuvio 1. Palkit kuvaavat, kuinka monessa prosentissa selvityksen liki 300 kohteesta kyseinen riski todettiin.

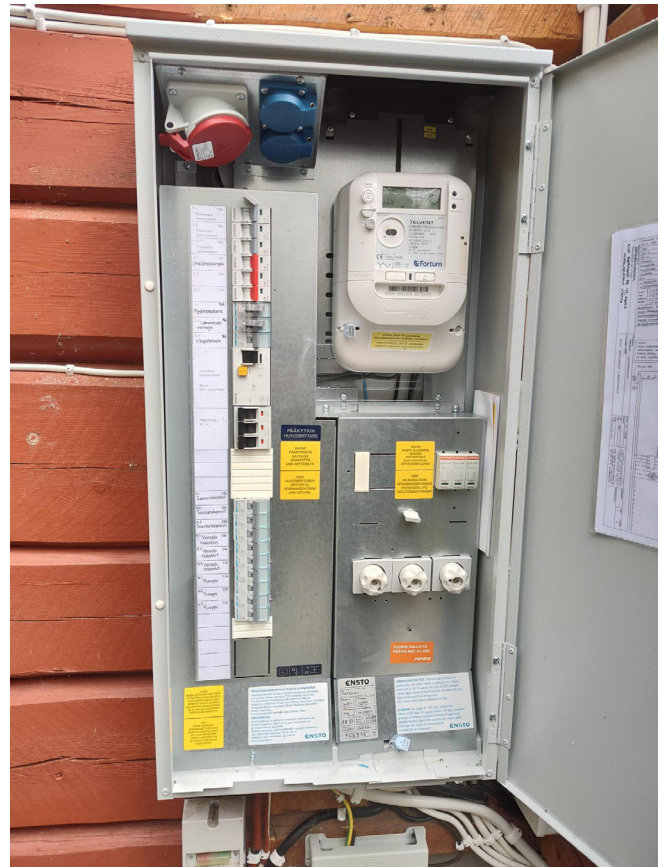
Kuva 14. Uusi keskus, jossa on ylijännitesuoja.

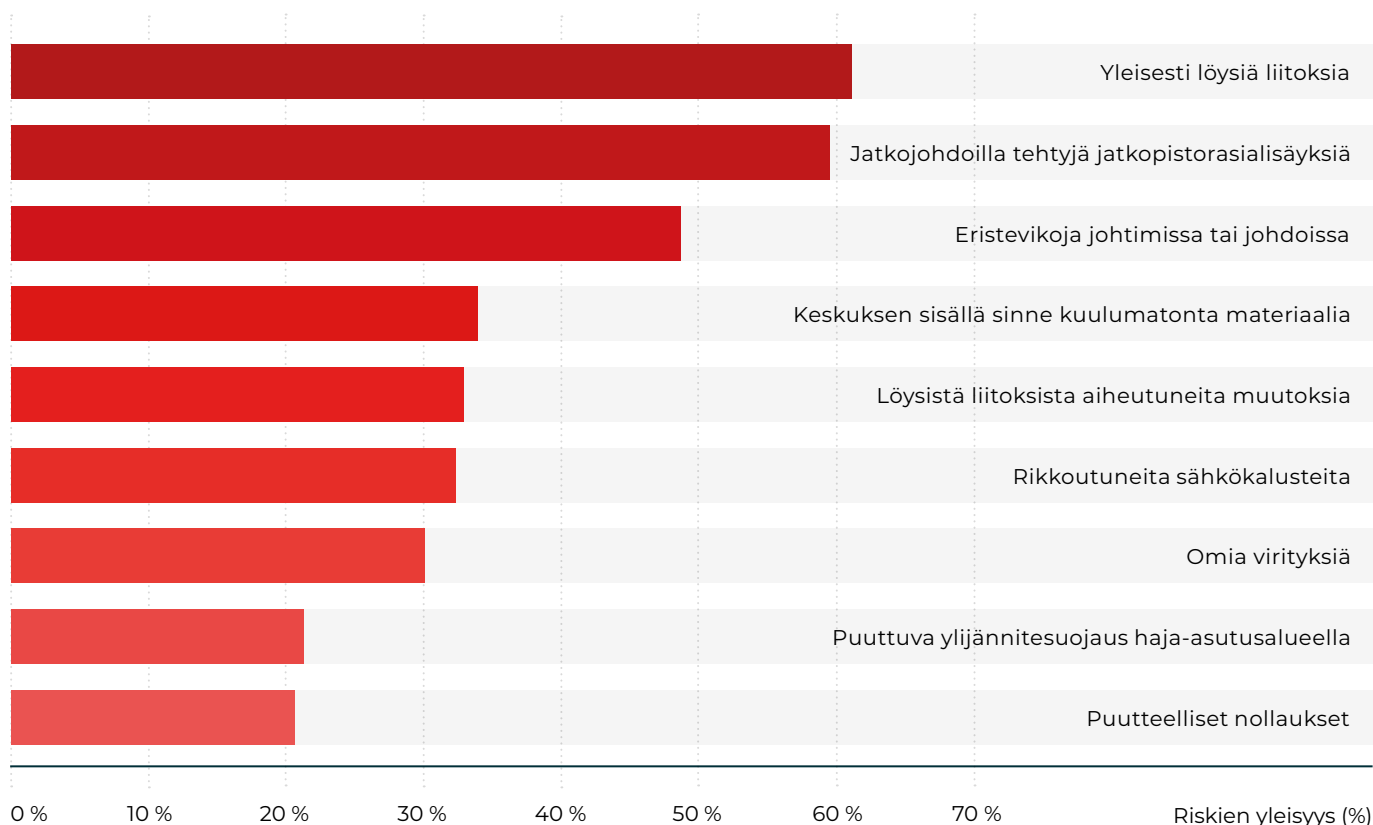
Muita riskejä esiintyi noin neljäsosassa kohteista. Näitä ovat puuttuva ylijännitesuojaus haja-asutusalueella sijainneessa kohteessa sekä puuttuvat nollaukset.

Kuvio 1. Palkit kuvaavat, kuinka monessa prosentissa selvityksen liki 300 kohteesta kyseinen riski todettiin.

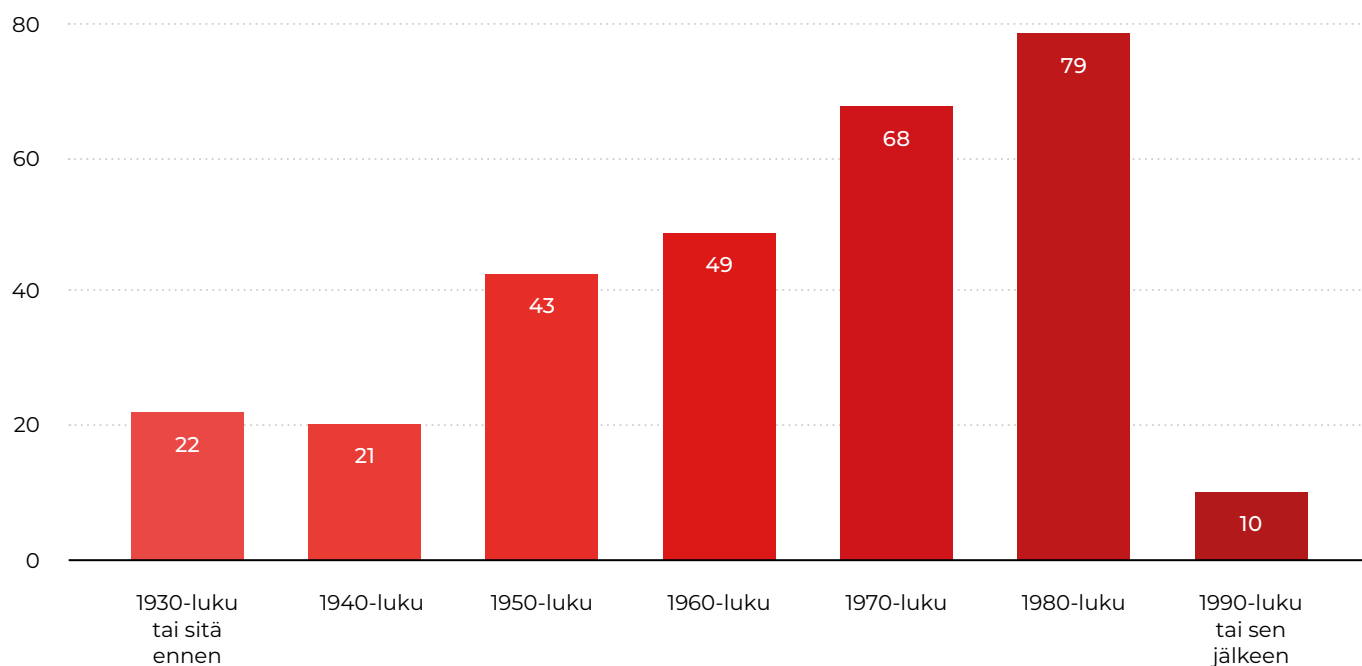
Kuvio 2. Selvityksen talojen määrä vuosikymmenittäin.

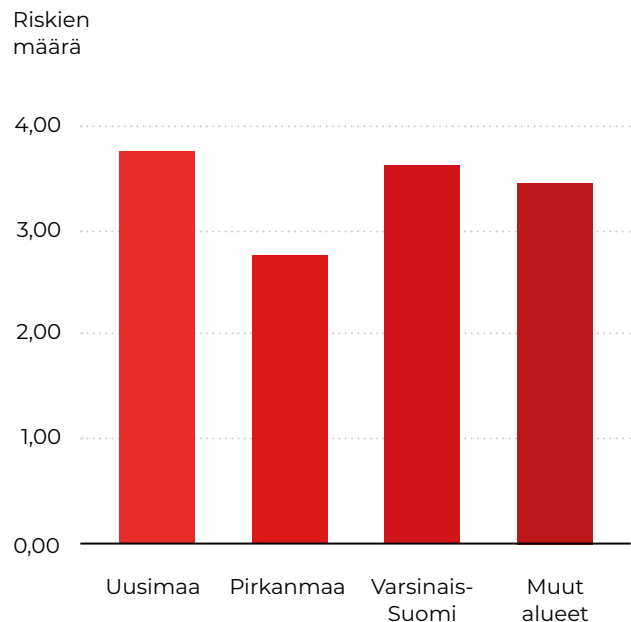
Kerätyn datan mukaan Uudenmaan ja Varsinais-Suomen alueilla on enemmän riskejä muihin alueisiin verrattuna (Kuvio 3). Näillä alueilla on keskimäärin 3,7 riskiä per kohde kokonaiskeskiarvon ollessa 3,5. Pirkanmaalla riskejä on selvästi vähemmän, keskimäärin 2,8 kohteessa, kun taas muilla alueilla riskejä on kokonaiskeskiarvoon verrattuna sama määrä 3,49.

Kuvio 3. Keskiarvollinen riskien määrä saneeratuissa taloissa alueittain.

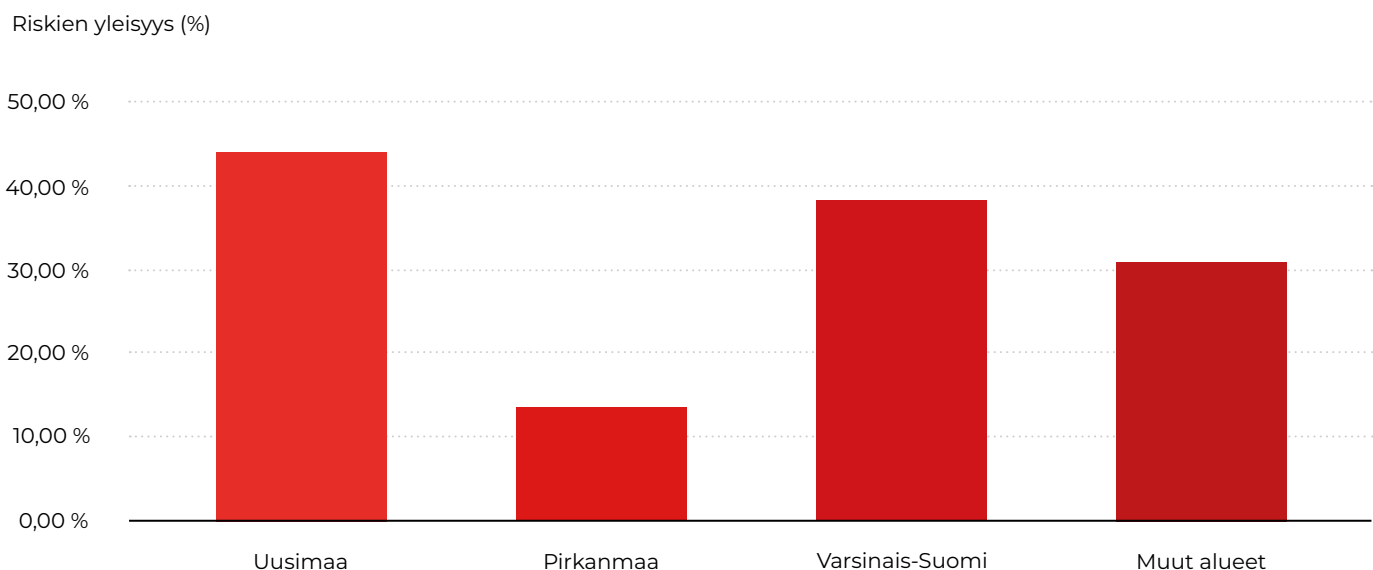
**Uudellamaalla** (n=113) yleisimmät riskit olivat yleisesti löysät liitokset (lähes 70 % kohteista), jatkojohdoilla tehty jatkopistoriasialisäykset (yli 50 % kohteista) sekä eristeviat johtimissa (yli 50 % kohteista). Uudellamaalla oli muihin alueisiin ja kokonaiskeskiarvoon verrattuna enemmän mahdollisia löysistä liitoksista aiheutuneita lämmön aiheuttamia muutoksia (Kuvio 4) sekä rikkoutuneita sähkökalusteita (43 % kohteista).

Kuvio 4. Lämmön aiheuttamia muutoksia alueen saneeratuissa taloissa (%).

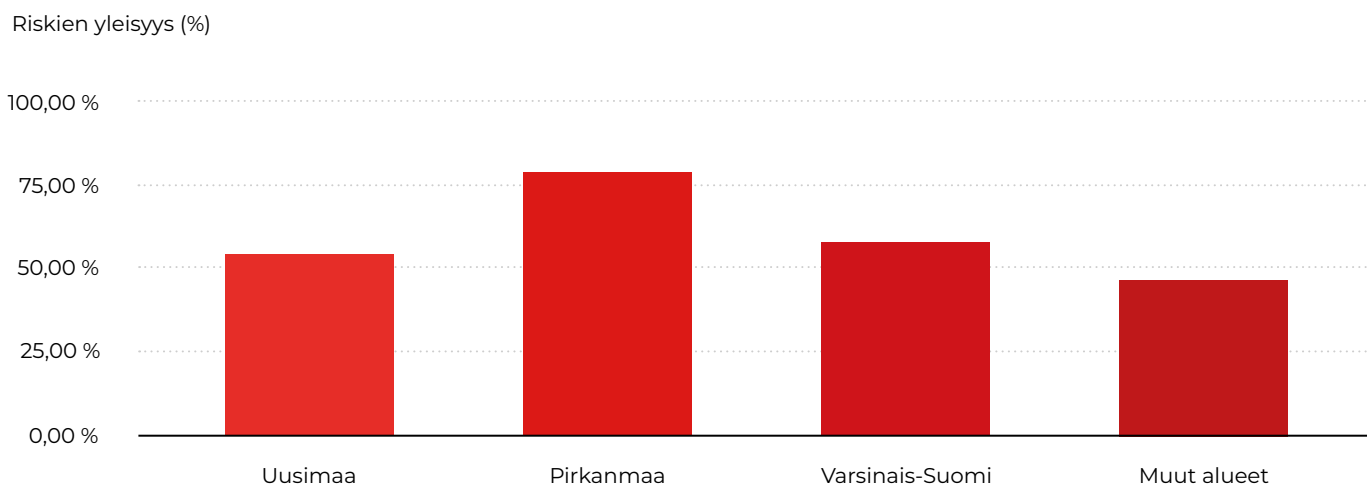
**Pirkanmaalla** (n=69) esiintyi muihin alueisiin verrattuna enemmän jatkojohdoilla tehtyjä jatkopistorasialisäyksiä (yli 80 % kohteista, Kuvio 5). Eristevikoja johtimissa tai johdoissa sekä lämmön aiheuttamia muutoksia esiintyi muihin alueisiin verrattuna selvästi vähemmän.

Kuvio 5. Jatkojohdoilla tehtyjä jatkopistorasialisäyksiä alueen saneeratuissa taloissa (%).

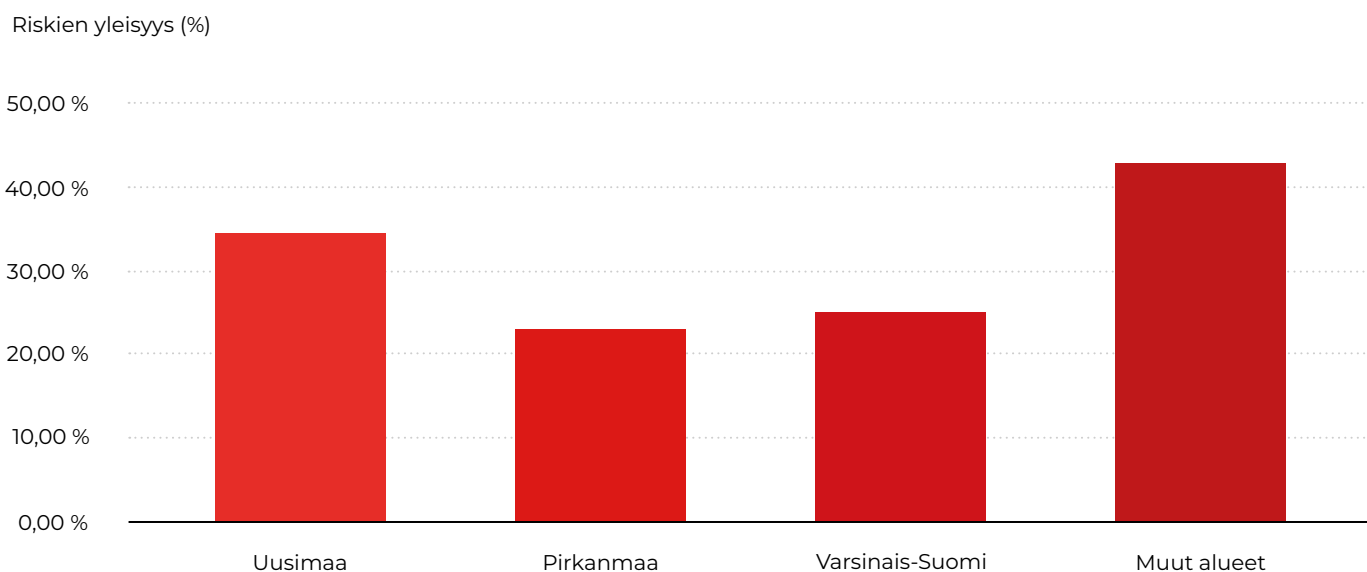
**Muilla alueilla** (n=39) esiintyi kolmeen muuhun alueeseen verrattuna eniten omia virityksiä (41 %, Kuvio 6), keskuksen sisällä sinne kuulumatonta materiaalia (44 %) sekä löysiä liitoksia (72 %). Lisäksi ylijännitesuojaus puuttui yli kolmasosasta kohteista.

Kuvio 6. Omia virityksiä alueen saneeratuissa taloissa (%).

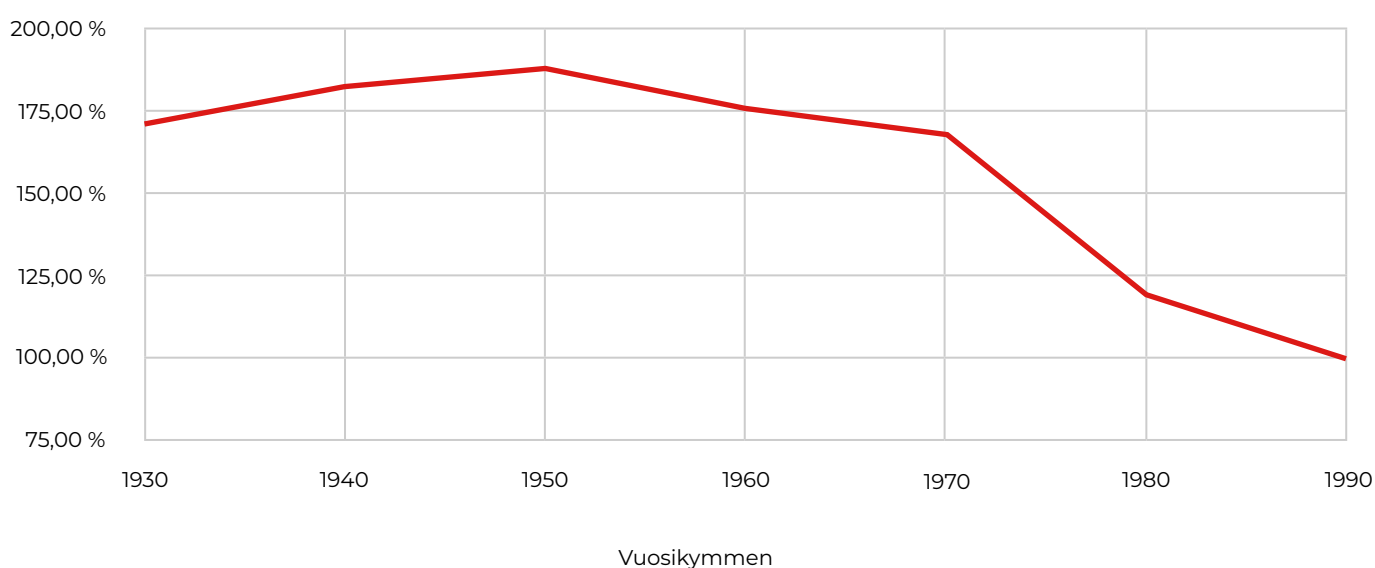
Selvityksen omakotitaloissa oli keskimäärin 3,5 riskiä yhdeksästä. 1990-luvun taloissa eli 30 vuotta vanhoissa omakotitaloissa riskejä oli keskimäärin 2,2 yhdeksästä ja 1950-luvun taloissa keskimäärin 4,12 riskiä yhdeksästä. Yli 70 vuotta vanhoissa taloissa riskejä on siis lähes 90 % enemmän kuin 30 vuotta vanhoissa taloissa. Kuviossa 7 havainnollistetaan sitä, miten riskien määrä eri vuosikymmenillä suhtautuu 90-luvulla rakennettujen talojen riskien määrään. Yli 70 vuotta vanhoissa taloissa eli ennen 1950-lukua rakennetuissa on todennäköisesti remontoitu jo osa sähköistä, mutta 1950-luvulta eteenpäin järjestelmät ovat usein alkuperäisiä, mikä on nähtävissä myös riskien määrässä.

Kuvio 7. Eri vuosikymmenten riskien määrän suhde 90-luvun omakotitalojen riskien määrään.
