# Kotien sähköturva 2026

## Raportti

Heinäkuu 2026

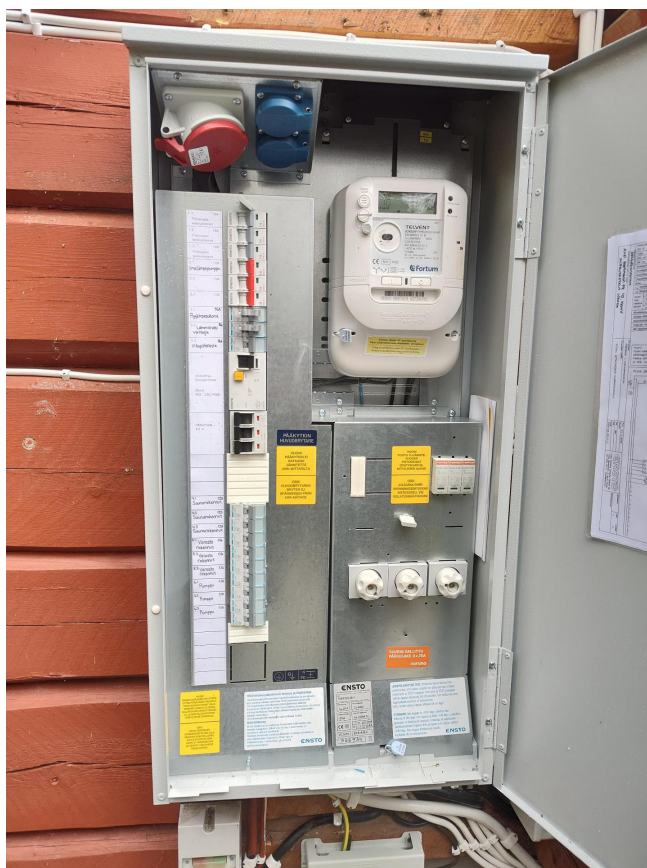
Ilman asianmukaista ylijännitesuojausta sähköjärjestelmä on haavoittuvainen ulkoisille häiriöille, kuten salamoinnille, mikä voi aiheuttaa laitteiden rikkoutumisen tai tulipalon. Vanhoissa sähkökeskuksissa on harvemmin asennettuna ylijännitesuojaa, mutta etenkin haja-asutusalueella sen lisääminen on suojauksen kannalta järkevää.

Kuva 14. Aito talotekniikan asentama uusi keskus, jossa on ylijännitesuoja.
